REVISION DU PLU DE LA COMMUNE DE CONGENIES

DOSSIER C / PIECE 3.2 / PRESENTATION DU CONTEXTE DE LA MISE EN ŒUVRE DU ZONAGE PLUVIAL

Commune de Congénies
Schéma Directeur d'Assainissement Pluvial
Désordres hydrauliques observés

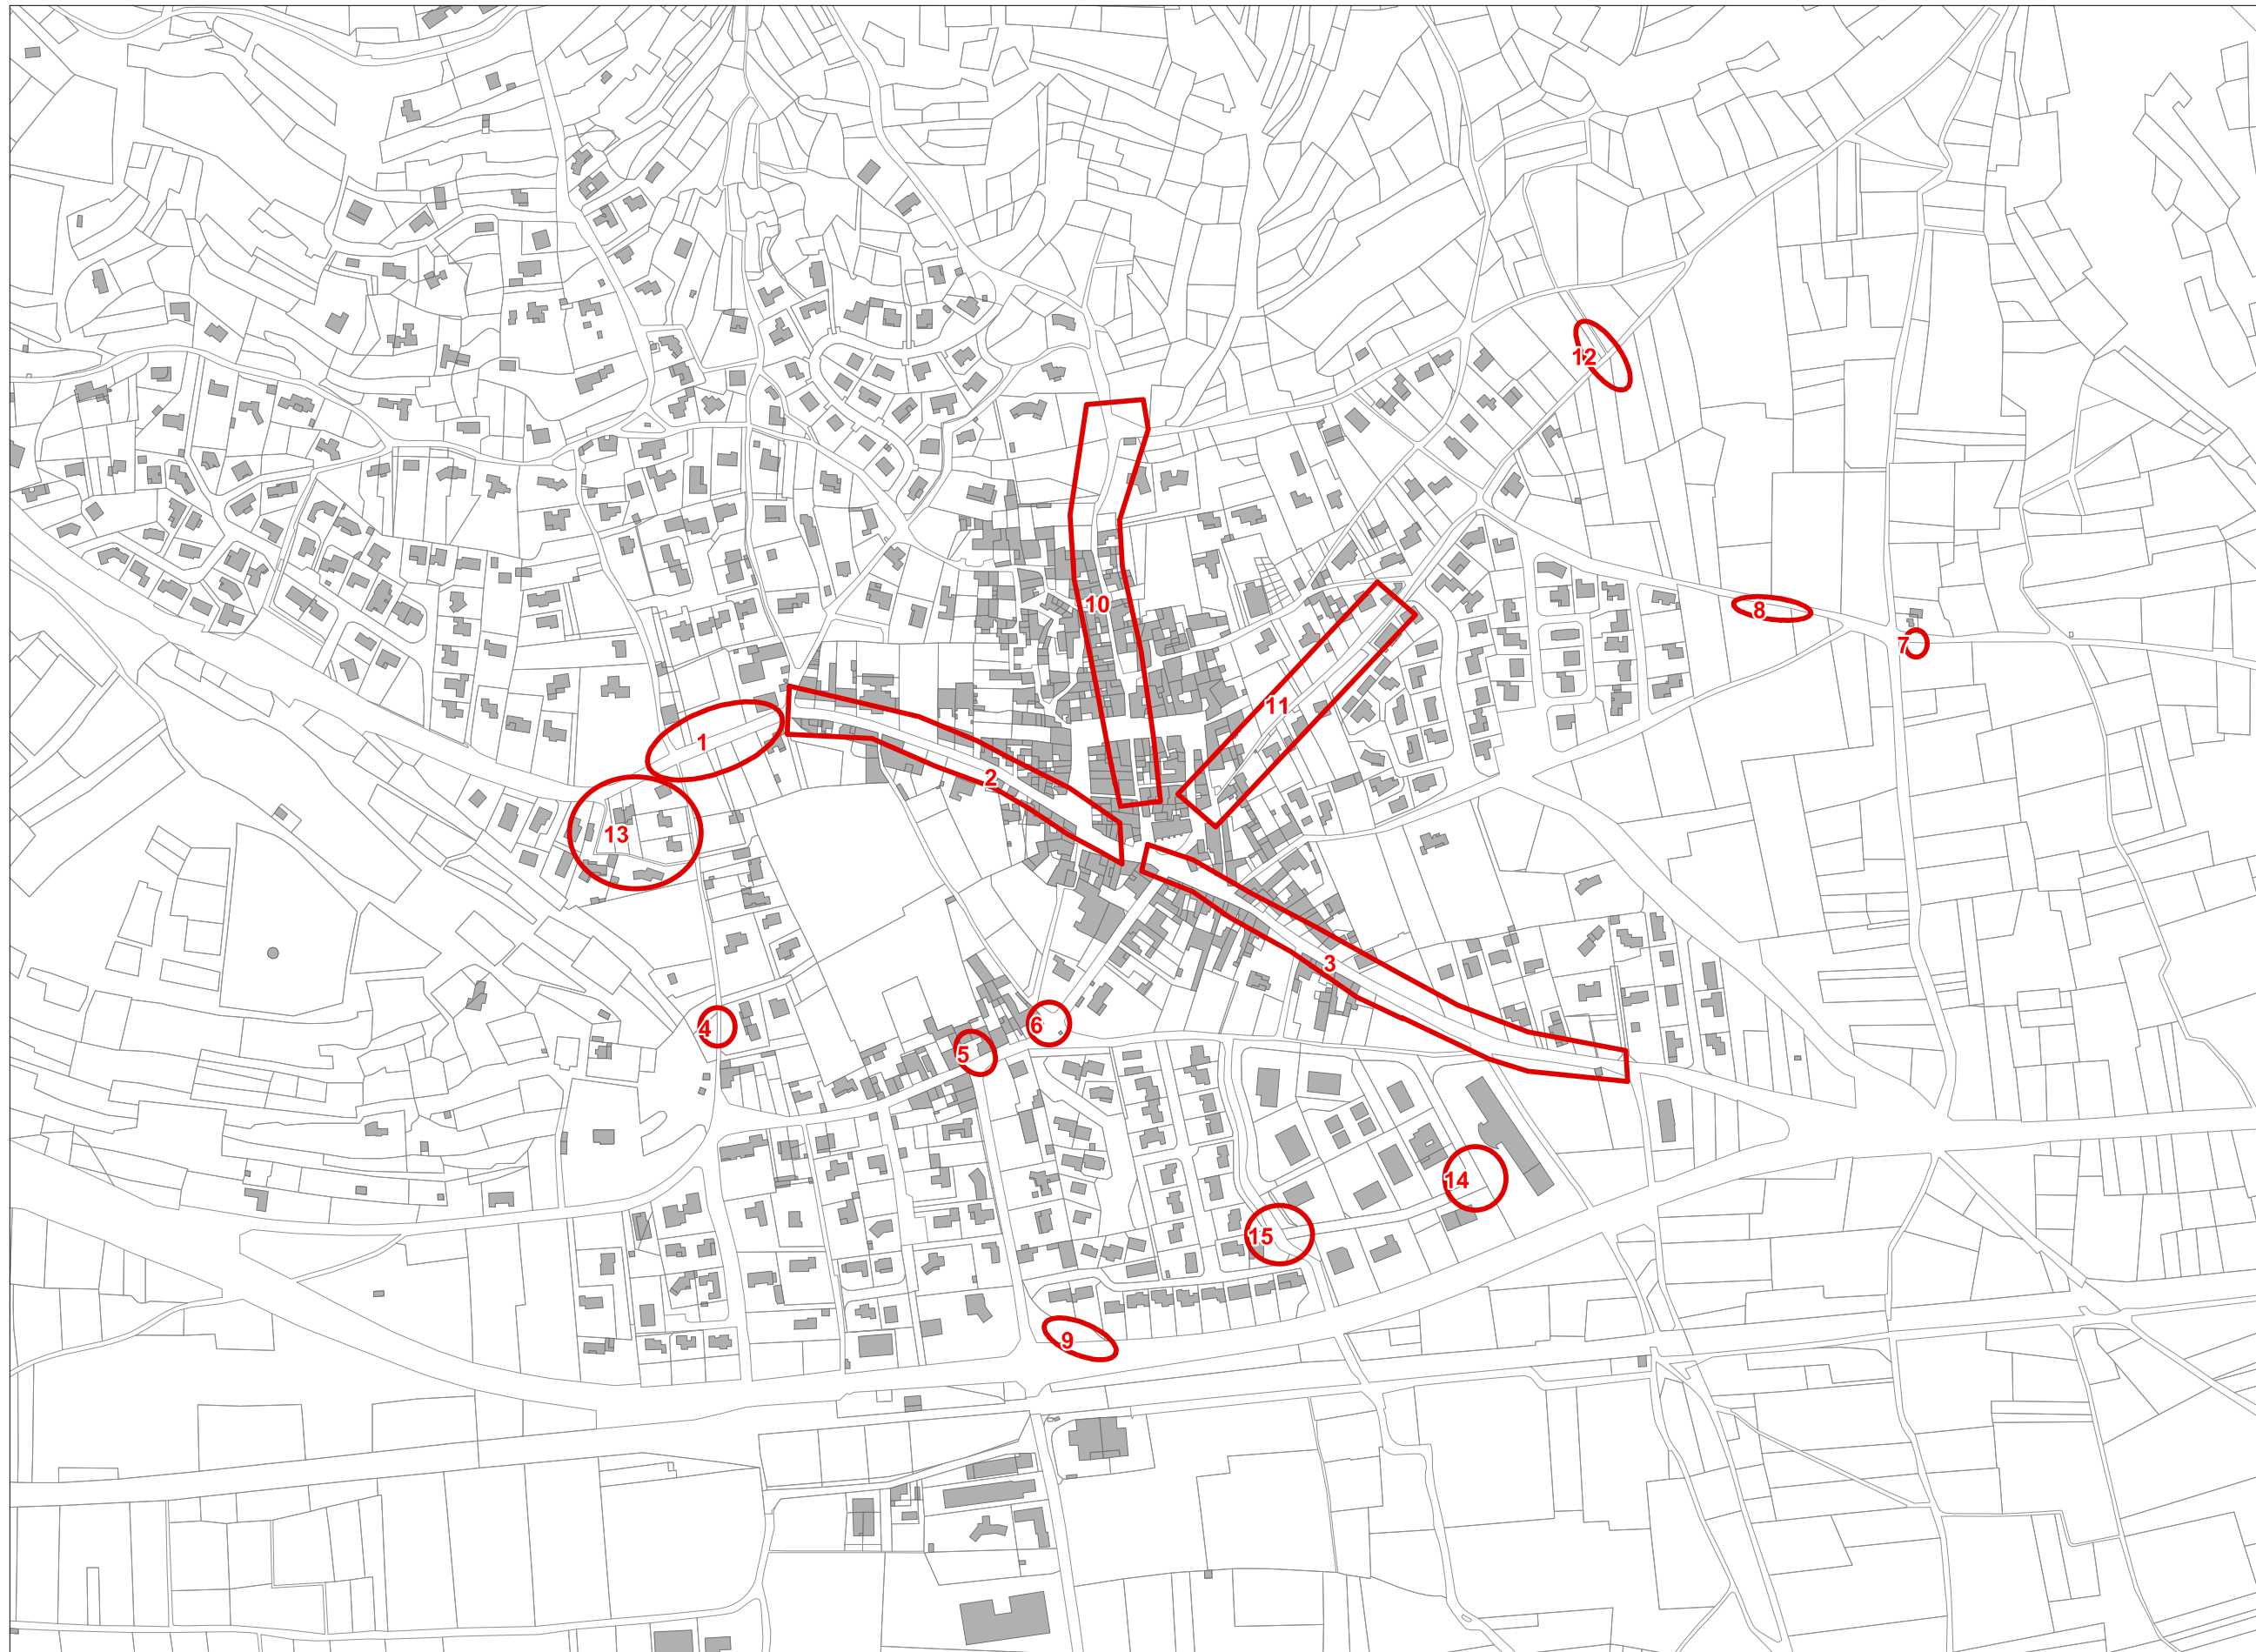
Désordres hydrauliques

Désordre	Localisation	Description	Fréquence
1	Avenue de la Malle Poste	Ruissellement d'une lame d'eau d'environ 10 cm sur la voirie	<input type="checkbox"/> Lors d'événements pluvieux importants, en 1988 et 2002 notamment.
2	Croisement de l'avenue de la Malle Poste et du chemin du Clos	Le ruisseau de Tourelle, au croisement avec le chemin du Clos, passe dans un ouvrage enterré. Lors de fortes pluies, l'ouvrage peut se révéler insuffisant. Cette insuffisance peut dans certain être accentué par la présence d'embâcles en amont de l'ouvrage enterré, réduisant sa capacité à évacuer les débits en provenance de l'amont. Les eaux ruissellent alors sur la voirie de la rue de la Malle Poste en direction du centre urbain. Un aménagement récent (ralentisseur) en face de l'école permet de rediriger une partie des eaux ruisselant sur la voirie vers le ruisseau de Tourelle.	<input type="checkbox"/> 1988 : lame d'eau de 70 cm sur la voirie au droit des maisons situées à l'aval du passage en enterré du ruisseau de Tourelle. <input type="checkbox"/> 2002 : la hauteur d'eau au même point était de 30 cm.

3	Avenue des Quakers	Les eaux en provenance du centre urbain auxquelles peuvent s'ajouter des débits en provenance du désordre n°2, sont collectées par le réseau de l'Avenue des Quakers. Le mauvais fonctionnement des fossés de part et d'autre de la voirie ne permet pas une évacuation satisfaisante des eaux qui ruissellent sur la voirie. Les eaux sont reprises plus en aval par le fossé permettant de transiter les eaux sous la voirie de la RD40.	<input type="checkbox"/> 1988 : lame d'eau de 10 cm sur la voirie de l'Avenue des Quakers ;
4	Chemin de Fontvieille	Le fossé permettant de transiter les eaux est insuffisant et entraîne un débordement sur la voirie. Ces eaux traversent la voirie et inondent les propriétés situées en contre bas.	<input type="checkbox"/> tous les 2 ans environ
5	Avenue de la Gare	Les eaux en provenance des terrains amont non urbanisés se concentrent et traversent la zone bâtie. Des aménagements, réalisés à titre privés permettent la bonne évacuation de ces eaux, notamment pour les événements pluvieux fréquents. Pour les événements pluvieux importants, les eaux traversent le garage de l'une des propriétés. Les eaux sont ensuite reprises par le réseau de l'Avenue de la Gare.	<input type="checkbox"/> 2002 : une lame d'eau de 5 cm au niveau du carrefour a été observée
